タンクローリーの衝突実験

工業技術院 機械技術研究所

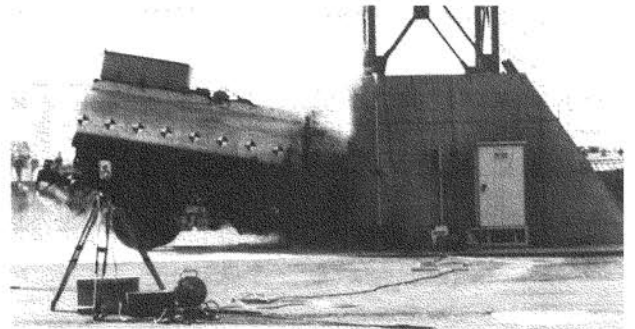
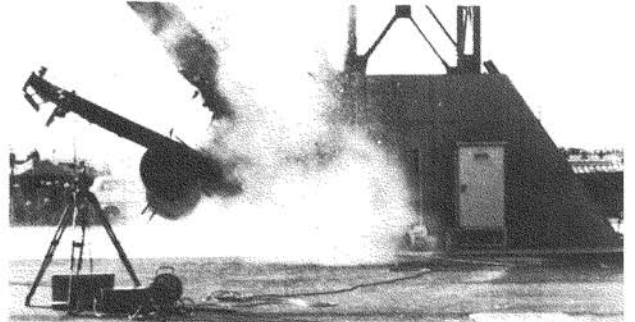
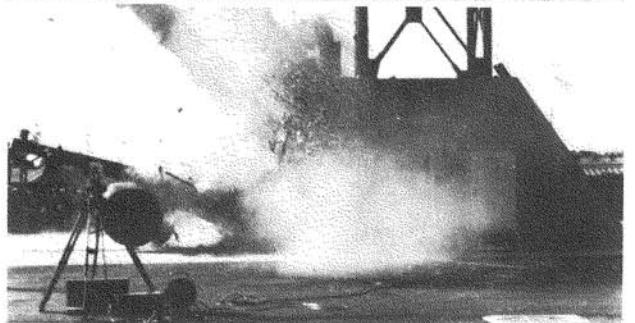
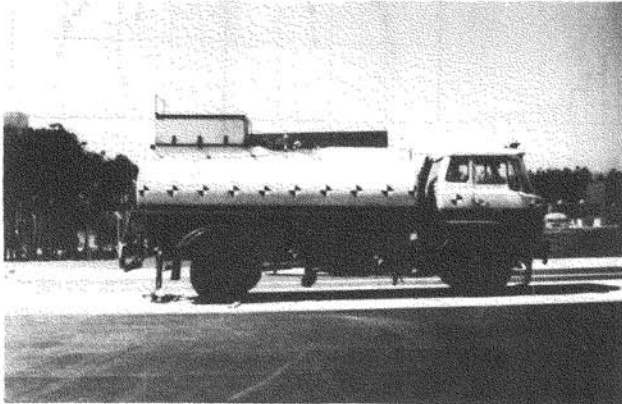
本実験は昭和56年3月に工業技術院第2センタ内に建設された衝突設備を使用して行われたもので、実験車は第2石油類の輸送用のタンクローリー車で、車両重量6,350kgf、容器の前2槽に水3,650kgfを積載し車両総重量10,000kgfとした。本実験では衝突速度100km/hでの動的挙動を解明するために、ひずみゲージ式加速度変換器(A S-A型)を助手席床上、シャーシの前、中、後部に計10点取付け、またひずみゲージ(KFW型)も容器の前、中、後部に計6点貼付けた。車体の変形状況は高速度カメラ(500コマ/秒)により撮影した。このほかに衝突後の車体の塑性変形量を測定し、エネルギー吸収の状況を観察した。

は牽引ローリを介して実験車が取付けられている。ワイヤの巻取りにより実験車を加速し、制御を加えながら所定の速度にまで加速し、切離装置で実験車を切離した後コンクリートバリアへ衝突させた。
