青葉城天守台石垣に変動警報装置設置

———仙台市・鹿島建設仙台支店———

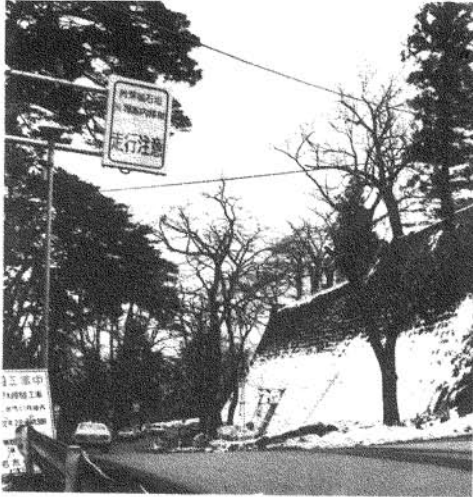
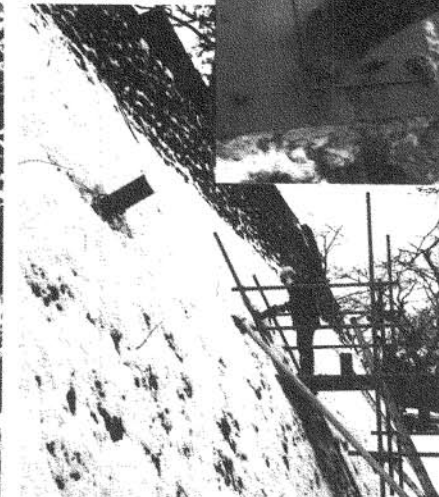
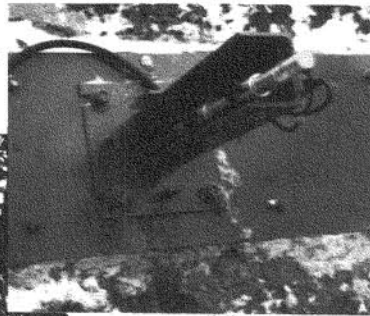
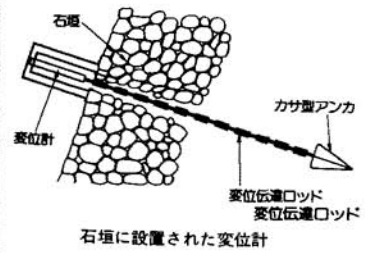
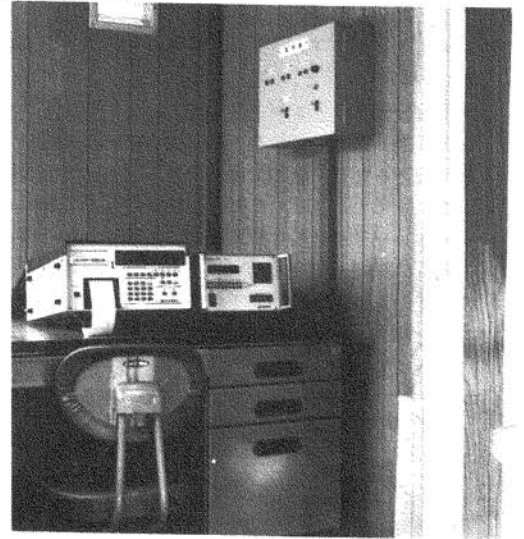
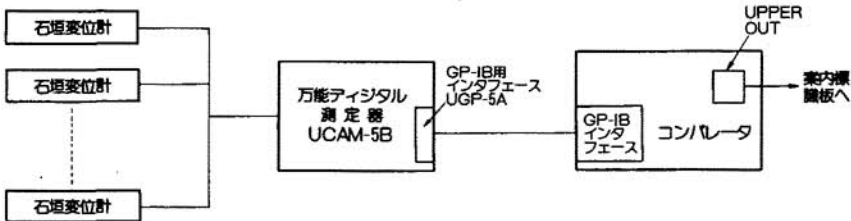
石垣変位計(PD-100S)は、石垣の中段6ヶ所に、ボーリングを行いアンカを打ち込み、図のように設置した。万能デジタル測定器(UCAM-5B)、コンパレータ(C58-1025)などの計測装置は、青葉山公園天守台内の測定小屋に設置されており、連続計測を行っている。案内標識板は石垣に至る市道の3ヶ所に設置されている。

設置された警報装置は、石垣のはらみを検出するための石垣変位計、変位計の出力を増幅するための測定器、はらみ量(変位)と設定変位を比較し、信号を発するコンパレータ、通行中の車両や人に通行の可否を標示するための標識板で構成されている。(サイレンと回転灯も併設)
