# トピックス

## 廃棄物最終処分場のしゃ水機能のモニタリングシステムが実用化

大成建設株・共和電業

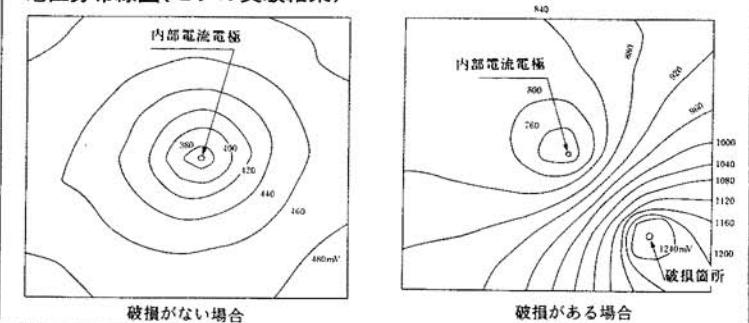
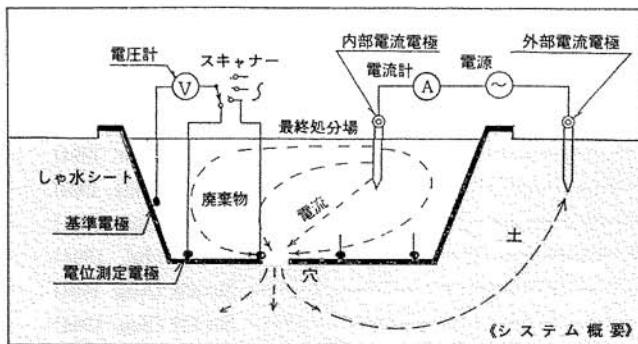
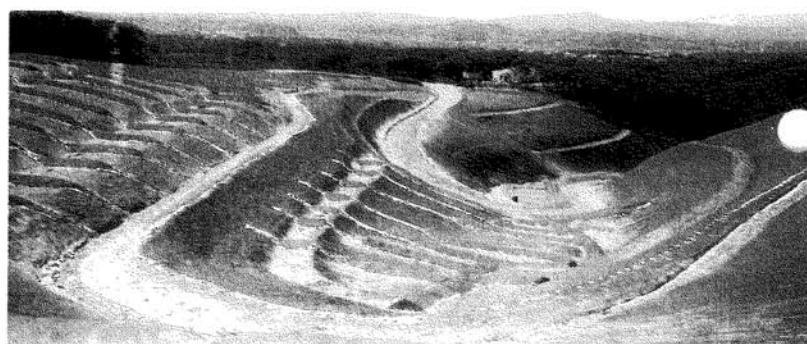
電位分布線図(モデル実験結果)

すなわち、処分場内に発生する電位分布を等電位線で現せば、しゃ水シートに破損のない場合には、内部電流電極を中心にして同心円状のパターンを示す。しかし、しゃ水シートに破損を生じた場合には、その部分を流れる電流の影響で電位分布がひずみ、破損箇所を中心とした特長あるパターンが出現する。
